# Natural stone applications in the City of Kuopio in eastern Finland

# KIVI - STONE FROM FINLAND

Geotechnical report 14

Natural stone applications in the City of Kuopio in eastern Finland

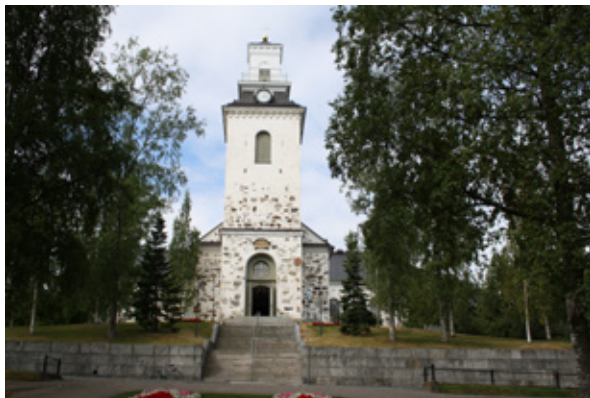
The first stone building in Kuopio, the Cathedral (Vuorikatu 17), was completed in 1815 drawn by the architect Per Wilhelm Palmroth 1795. The church is shaped as a cross, with a belfry at the eastern end (Fig. 1). Extensive alterations and renovations have been made inside the Cathedral since the elevation of the building.

**Figure 1.** The belfry of the Kuopio Cathedral. Photo: Heikki Lukkarinen.

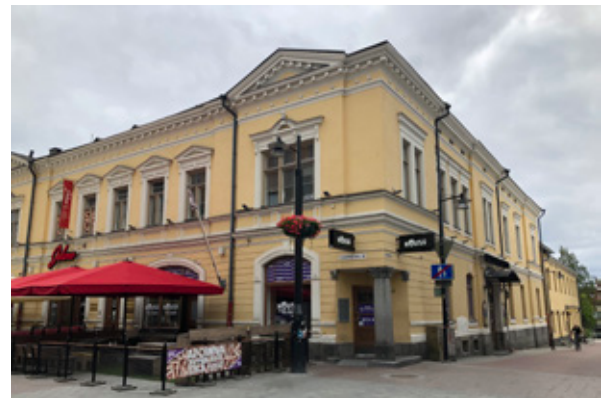
The building housing the Old Pharmacy (Kauppakatu 18) was completed in 1879 (Fig. 2). The building is laid in bricks but has a granite foundation. It was designed by the architect Jac Ahrenberg.

**Figure 2.** The Old Pharmacy. Photo: Olavi Selonen.

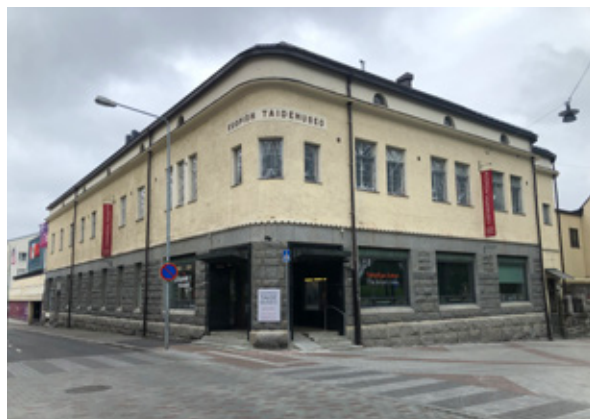
The current Art Museum of Kuopio (Kauppakatu 35) was originally designed as a branch office for the National Joint-Stock Bank (“KOP”) by the architect Vilho Penttilä in 1903 and it was completed in 1904 (Fig. 3). The building’s style was Art Nouveau as shown by the original corner towers and the granite details (see also, Ashby 2007). After alteration works made during 1924–1925, the original architectural appearance of the building was changed into the Classicism of the 1920’s. Since then, the building has undergone several extensive changes, and since 25.4.1980 it accommodates the Kuopio Art Museum (Fig. 4). See also, Luodes et al. (2014).

**Figure 4.** The Kuopio Art Museum in 2019. Photo: Olavi Selonen.

The door openings of the building are clad with black diorite from Kuru (*Kuru Black*). The stairs are in the grey granite of Kuru (*Kuru Grey*).

The plinth of the building and the façade of the ground floor are made of blocks with split face surfaces followed by smoothly finished blocks in

the highest course of the ground floor façade. The same smoothly finished blocks are used in the window sheets as well as in the door portal (App. 1, Fig. 8) of the entrance towards the Vuorikatu Street.

The type of rock on the façade is a granodiorite-tonalite with feldspar megacrysts. These blocks have a darker shade of grey compared to the reddish grey granite blocks in the plinth. The lighter shade of grey in the top course in the façade is a result of the smooth finish of the stone surface. There are 1–3 courses in the plinth. The upper edges of the blocks in the highest course have a smoothly dressed finish (App. 1, Fig. 9).

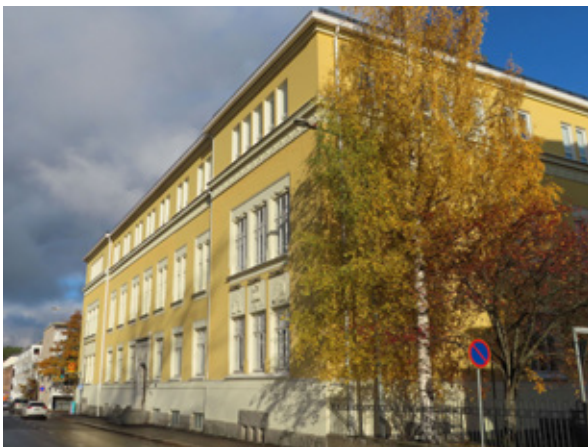
**Figure 5.** The Former Industrial School, currently Snellman School. Photo: Heikki Lukkarinen.

The foundation of the building is in fine-grained dark grey tonalite. The steps of the main entrance, and stones edging them are in grey granite with a bush hammered finish. The blocks on the pavement in front of the entrance are in gneissic granodiorite with a pointed finish. The stone on the towers is grey, porphyritic granodiorite-tonalite. The main entrance walls have a decoration in mosaic made of pieces of black diabase (App. 1, Fig. 17). A similar structure made as a mosaic of black cubes circles the tower by the main entrance at the height of the lower end of the windows of the second floor.

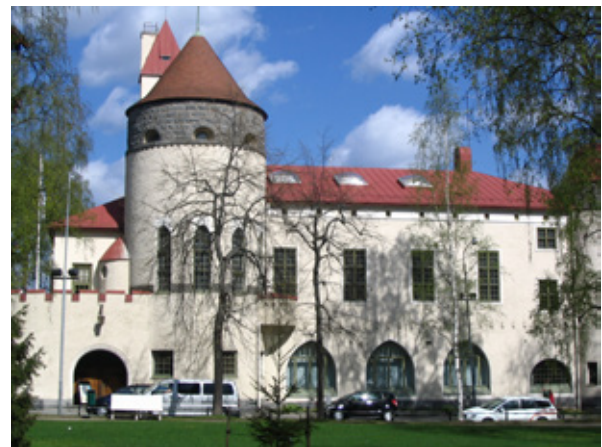
**Figure 6.** The Kuopio Museum. Photo: Heikki Lukkarinen.

The first floor of the inner courtyard and the first floor opening towards the Sairaalakatu Street are laid in granite and tonalite blocks of different shades of grey (App. 1, Fig. 19). The bonding of the blocks follows rubble pattern. Typically for the Art Nouveau style, the outer surface of the

blocks is split. The counter-surfaces of the stones are smoothly dressed by hand, and there is a thin mortar seam between them. The inner edges of the window openings and the courtyard entrance are bush hammered. The stones in their upper part are shaped into a vaulted arch.

Arkkitehti Johan Victor Strömbergin suunnittelema vuonna 1907 valmistunut Kuopion Jugendtyylinen museo (Kauppakatu 23) on kolmanneksi vanhin alun perin museoksi suunniteltu rakennus Suomessa (Kuva 6). Museon kolme tornia on saanut vaikutteita Olavinlinnasta ja Viipurin linnasta. Neljäs torni Museokadun puoleisessa siivessä toimi VPK:n letkujen kuivaustornina. Vuonna 1958–1960 rakennukseen lisättiin arkkitehti Sepo Ruotsalaisen suunnittelemat kaksi lisäkerrosta VPK:n ruiskuhuoneosan päälle. Museon syksyllä 2018 alkanut peruskorjaus- ja laajennustyö päättyy kesällä 2020. Samalla museo yhdistyy viereiseen pääkirjastorakennukseen. Uudistunut kulttuurikonaisuus avautuu yleisölle kesällä 2021.

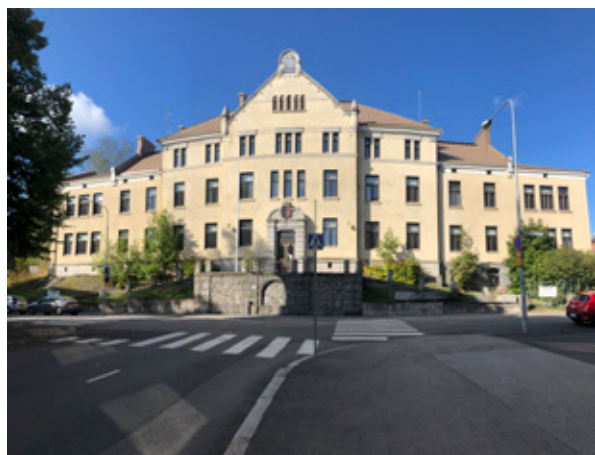
**Figure 7.** The County Hospital. Photo: Olavi Selonen.

embedded in the roughcast façade constitute a decorative frieze. The granite bars are ornamented with figures of broadleaf plantain. The curbs of the roof ridge as well as the decorative towers are in grey granite. On the stony blackboard on the grey granite arc decoration at the roof ridge, a text “1909 Kuopion läänin sairaala” (1909 County Hospital of Kuopio) is engraved (App. 1, Fig. 22).

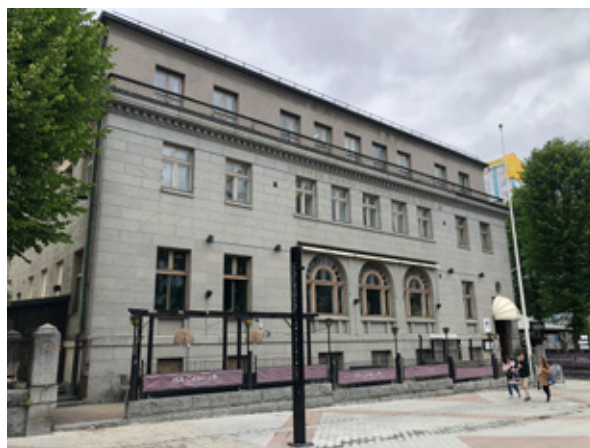
**Figure 8.** The Bank of Finland. Photo: Olavi Selonen.

The foundation for the iron fence surrounding the building and the beautifully shaped posts are in grey tonalite. Street numbers carved onto the posts have been highlighted with golden paint.

According to local oral tradition, the building stones were taken from the island of Paasisalo north of Kuopio and from Kihonniemi on the island of Vaajasalo. Judging from the rock type, the facing stone is probably from the Paasisalo Island, and the basement and the corner posts of the fence from Kihonniemi.

Rakennus on muurattu tiilestä ja rapattu, mutta Kauppakadun puoleinen julkisivu (Kuva 8) on harmaata, hieman porfyyrasta graniittia, jonka pinta on ristipäähakattu tasaiseksi (Liite 1, Kuva 23). Kauppakadun puoleisen sisäänkäynnin käsintyöstetty yläreunan koriste on piilossa oviaukon päällä olevan katoksen alla (Liite 1, Kuva 24). Alkuperäisen rakennuksen kivityöt teki kuopiolainen kivenhakkaaja Erik Pääkkönen (1875–1975).

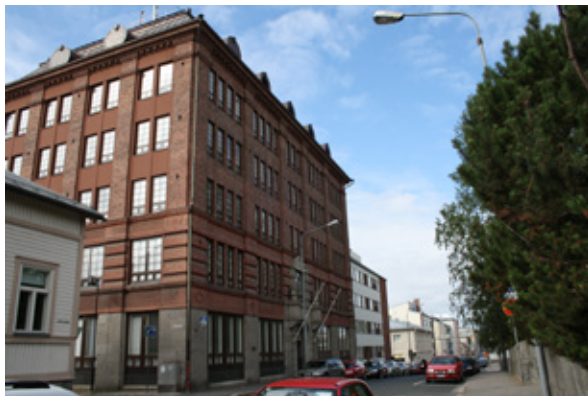
**Figure 9.** The Konttinen commercial house. Photo: Heikki Lukkarinen.

The façade of the building is made of fair faced red bricks, while the foundation of the building, the first floor, and the main entrance with its staircase (App.1, Fig. 25) are made of bush hammered reddish granite. The portal features a beautiful arch structure (App 1, Fig. 26) combined with an ornate, window-mounted upper part. The triangle at the tip of the portal has an ornament carved in natural stone (App. 1, Fig. 27). At the entrance from the Sorvarinkatu Street, there is a decorative wooden door in a natural stone frame (App. 1, Fig. 28).

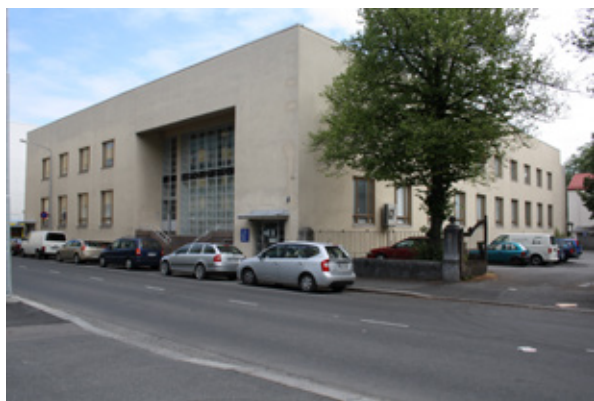
Designed by the architect Otto Flod, the Functionalist Kuopio Post and Telegraph House (Kuninkaankatu 19) was built in 1936–1937 (Fig. 11). The elevation facing the Museokatu Street, designed by the architect Osmo Sillman, was finished in 1988.

The plinth and the stairs of the main entrance (App. 1, Fig. 29) of the brick-built and plastered building are composed of dark red granite quarried from Laajalahti, Espoo in southern Finland. The granite is known as “Leppävaara granite” and has an age of  $1863 \pm 11$  Ma (million years) (Laitala 1991, see also Saltikoff et al. 1994). The building stones were transported (by boat) to the port of Kuopio, where they were worked into suitably sized blocks and then moved to the

**Figure 11.** The Post Office. Photo: Heikki Lukkarinen.

building site. The surface of the stones is pointed into two coarsenesses (App. 1, Fig. 30). Mr. Aarne Saarinen, who later became known as a long-time chair of the Communist Party of Finland, led the construction work (Peltoniemi 1995).

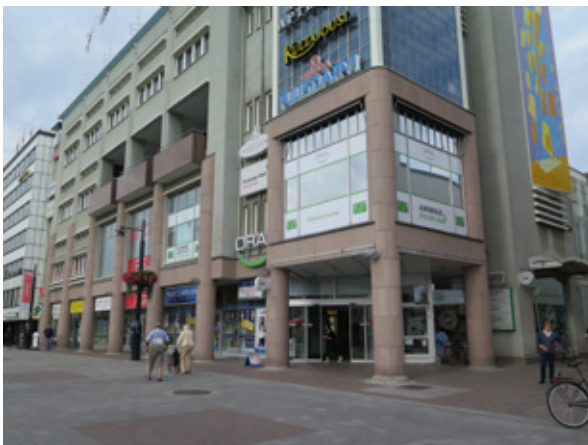
The Sektori Shopping Centre (Puijonkatu 23) was designed by the architect Heikki Tegelman and the master builder Vesa Kauhanen and was completed in 1988. The concrete-structured building is made of metal and glass, but the lower façade is clad with slabs of *Balmoral Red cg* (Fig. 13).

**Figure 13.** The Sektori Shopping Centre. Photo: Heikki Pirinen.

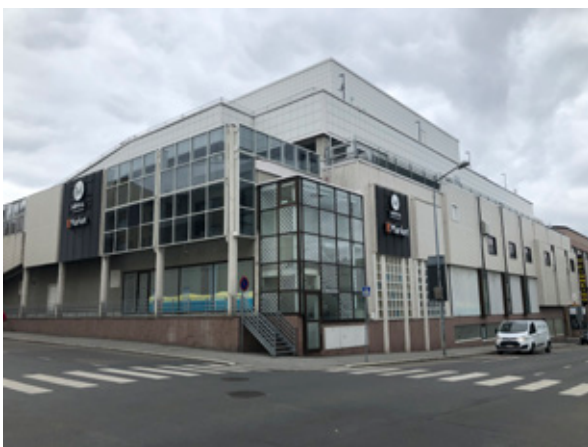
The Carlsson Business Property, built in 1989, (Ajurinkatu 16) was designed by the architects Ossi Andersson and Kari Toppila (Fig. 15). The foundation and the lower façade of the building are faced with slabs of red rapakivi granite from Virolahti (*Carmen Red*). The slabs have a flamed finish. On the façade towards the Ajurinkatu Street, there is a striking example of the porphyritic structure with circular or roundish potassium feldspar ovoids with a surrounding plagioclase rim; a texture characteristic for the rapakivi granite (App. 1, Fig. 31). For natural stone production of Finnish rapakivi granites, see, e.g. Härmä & Selonen (2018).

**Figure 15.** The Carlson Business Property. Photo: Olavi Selonen.

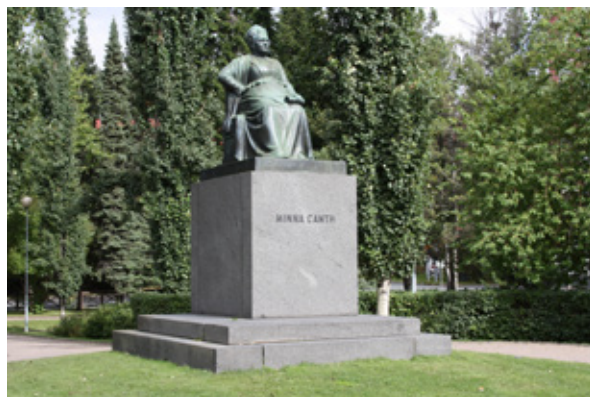
A statue of Minna Canth (Fig. 20), an author, journalist, businesswoman, and social activist born in Kuopio, is located in the Minna Canth Park, northeast of the City Centre. The statue, unveiled in 1937, is designed by the sculptor Eemil Halonen. The 2.3 m high bronze cast, depicting a seated Minna Canth, is founded by a 2.4 m high stand in black diorite from Jyväskylä (*Windsor Black*).

**Figure 20.** Sculpture of Minna Canth. Photo: Heikki Lukkarinen.

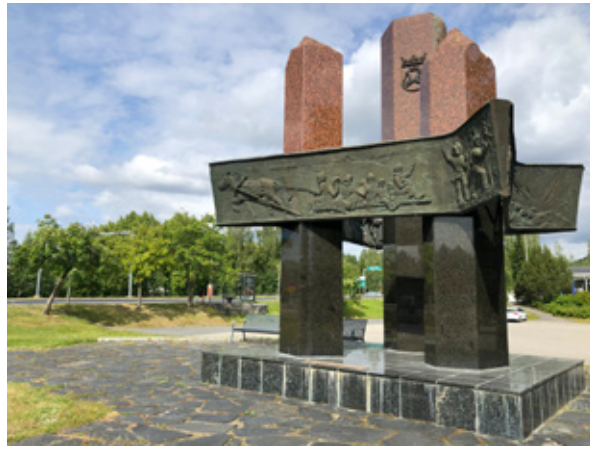
**Figure 22.** “Karjalan evakkotie” monument. Photo: Olavi Selonen.

and Siunauskappelintie. It was unveiled on 30 November 1989. The memorial is designed by the sculptor Herman Joutsen. The monument is six metres high and has three columns, two of which are “broken”. There is a bronze relief around the columns. The lower part of the columns are in polished and pointed black gabbro-anorthosite from Ylämaa (*Spectrolite*) with sparkling spectrolite crystals, and the upper part in polished red rapakivi granite from Anjalankoski (*Karelia Red*). The basement is clad with polished *Spectrolite* tiles. The ground surrounding the sculpture is paved with mica schist slabs.

”Karjalan evakkotie” -muistomerkki (Kuva 22) sijaitsee Karjalantien ja Siunauskappelitien kulmauksessa. Se paljastettiin 30.11.1989. Muistomerkin on suunnitellut kuvanveistäjä Herman Joutsen. Muistomerkki on kuusi metriä korkea ja siinä on kolme pilaria, joista kaksi on ”katkenut”. Pilarien ympärillä on pronssireliefi. Pilarien alaosat ovat kiillotettua ja hakattua Ylämaan mustaa gabro-anortosiittia (*Spectrolite*), jossa näkyy kimaltelevia spektroliittikiteitä ja yläosat kiillotettua Anjalankosken punaista rapakivigraniittia (*Karelia Red*). Muistomerkin jalusta on päällystetty kiillotetuilla gabro-anortosiittilaatoilla. Muistomerkin ympärillä maassa on kiilleliuskelaittoja.

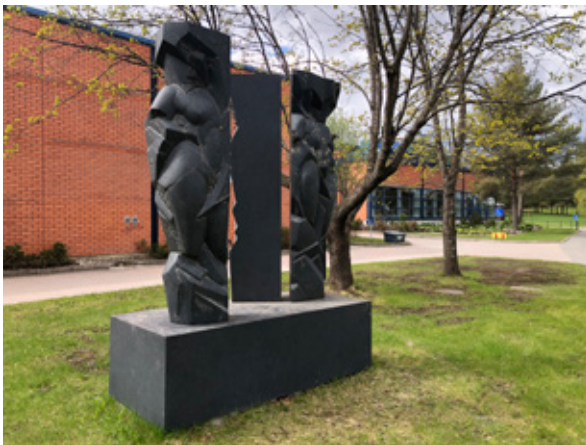
**Figure 23.** “Primavera II” sculpture. Photo: Olavi Selonen.

A sculpture called “Primavera II” (Fig. 23) is located in front of the Snellmania building of the University of Kuopio. The sculpture is designed by the sculptor Terho Sakki and was unveiled in 1991. It is composed of three columns in honed *Iivari Black* gabbro from Äänekoski.

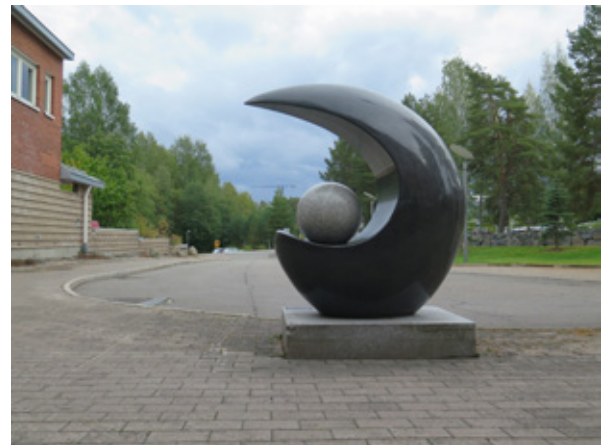
**Figure 24.** “G” sculpture. Photo: Heikki Pirinen.

In front of the main entrance to the office of the Geological Survey of Finland (Neulaniementie 5), there is a sculpture called “G” (Fig. 24), designed by the stone artisan Aimo Hoffren and sculpted by Pekka Parkkinen and Juha Kettunen from the Joensuu Learning Centre. The sculpture was unveiled in 2001. It is composed of polished black diabase from Varpaisjärvi (*PG Black*) and polished light grey granite from Ristijärvi (*Arctic White*). The basement is in sandblasted *Arctic White* granite.

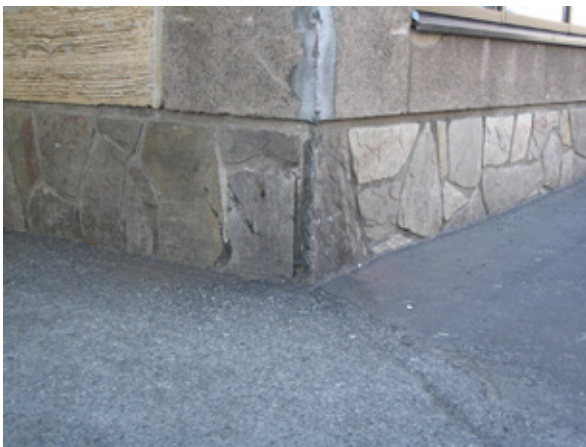
The foundation of the business and residential building (1951) at Torikatu 26 Street is covered with quartzite tiles from Nilsä (Fig. 25). The

**Figure 25.** Quartzite tiles on a plinth. Photo: Heikki Lukkarinen.

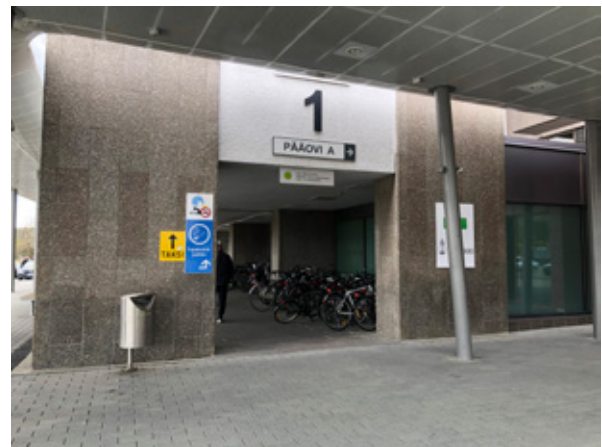
**Figure 26.** Rapakivi granite slabs on an entrance. Photo: Olavi Selonen.

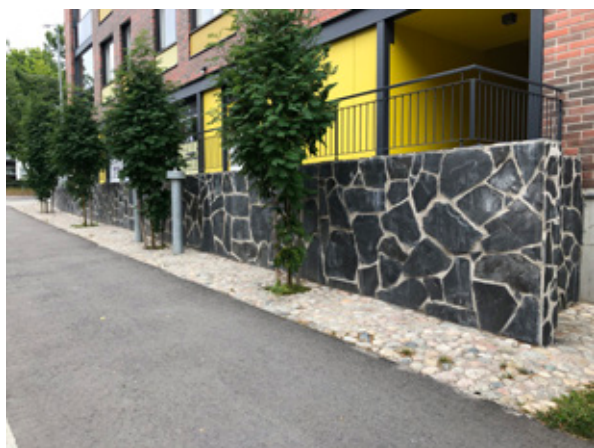
There is a dark Orivesi phyllite schist (*Sisu/Sisu Rust*) (Fig. 27) on the staircase and flowerbeds of the building (2016) at the corner of the streets

**Figure 27.** Phyllite tiles on a staircase. Photo: Olavi Selonen.

Satamakatu and Kirkkokatu. The main minerals of the rock are quartz and muscovite. The age of the stone is 1890–80 Ma (e.g. Kähkönen 2005). Other natural stone applications for schist include tiles for interior decoration and exterior surfaces.

Satamakadun ja Kirkkokadun kulman rakennuksen (2016) portaikossa ja kukkapenkeissä on nähtävissä tummaa lohkopintaista Oriveden fyltiiliitiliusketta (*Sisu/Sisu Rust*) (Kuva 27). Kiven päämineraaleja ovat kvartsi ja muskoviitti. Liuskeen etevä lohkeavuus on syntynyt kun maankuorta muovanneet voimat ovat liuskettaneet kiviä Tampereen liuskevyöhykkeessä erityisen voimakkaasti. Kiven ikä on 1890–80 miljoonaa vuotta. Liuskekivilaattoja käytetään sisä- ja ulkotilojen pintojen verhoiluun.

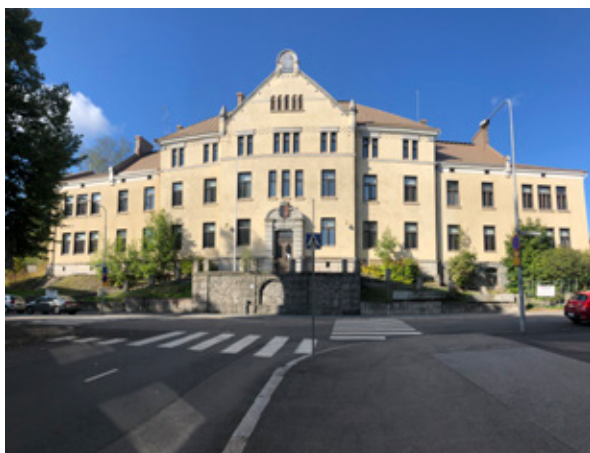
Kauppakadun päähän (Sairaalakatu 6) valmistui vuonna 1909 Kuopion lääninsairaalan Jugendtyylinen rakennus (Kuva 7). Sen suunnittelivat arkkitehdit Florentin Granholm ja Magnus Schjerfbeck. Rakennus on tehty tiilestä, mutta ulkopinta on rapattu. Sisäpihan puoleisen päädyn (pohjoispääty) ja Sairaalakadun puoleisen sivun ensimmäinen kerros on tehty luonnonkivestä (Liite 1, Kuva 18).

Kivijalan kivi on vaaleaa, hieman porfyyrasta granodioriittia. Sisäpihan puolella kivet ovat lohkopintaisia, mutta Sairaalakadun puoleisen sivun kivet on tasoitettu piikattupintaisiksi. Rakennuksen sisäpihan sekä Sairaalakadun puoleisen osan ensimmäisen kerroksen seinät on ladottu erisävyyksistä harmaista graniittisista ja tonaliittisista lohkarista (Liite 1, Kuva 19). Lohkareiden limitys

Kuva 7. Lääninsairaala. Kuva: Olavi Selonen.

noudattaa sekaharkkomuurin (rubble-muurin) limitystä. Jugendtyylin mukaisesti kivien ulkopinta on lohkopintaista. Kivien vastapinnat on tasoitettu käsityönä tasaisiksi ja niiden välissä on ohut laastisauma. Ikkunoiden ja sisäpihan sisäänkäynnin sisäreunat on ristipäähakattu tasaisiksi. Niiden yläosan kivet on muotoiltu holvikaareksi.

Graniittipalkkeihin on koristeeksi veistetty piharatamo. Harmaata graniittia ovat myös katonharjan harmaat reunakivet samoin kuin koristetornit. Katonharjan harmaagraniittisen kaarikoristeen mustaan kivitauluun on kaiverrettu teksti: ”1909 Kuopion läänin sairaala” (Liite 1, Kuva 22).

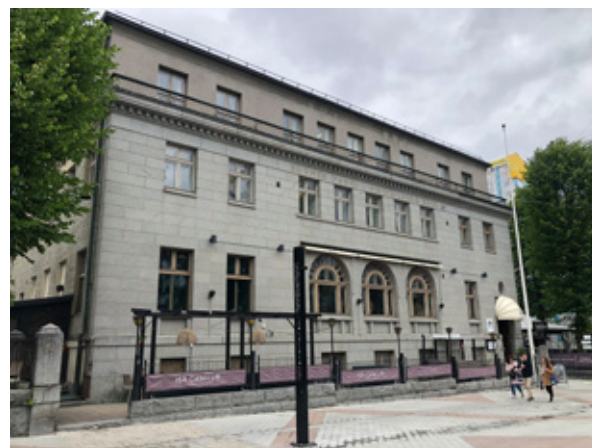
Kuva 8. Suomen Pankki. Kuva: Olavi Selonen.

Rakennusta ympäröivän rauta-aidan kivimuurin ja sen kauniisti muotoillut pylväät ovat harmaata tonaliittia. Niihin veistettyjä katunumeroita on korostettu maalaamalla numerot kultamaalilla.

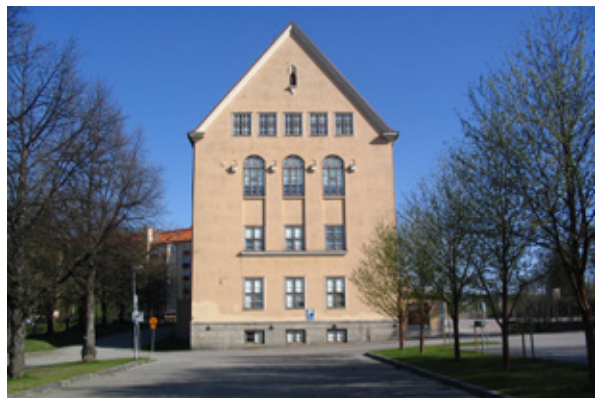
**Kuva 10.** Niiralan koulun eteläpääty. Kuva: Heikki Lukkarinen.

Vuonna 1926 valmistunut Niiralan koulu (aik. Valkeisen koulu) sijaitsee osoitteessa Huuhankatu 2 (Kuva 10). Rakennuksen suunnittelivat arkkitehdit Armas Lindgren ja Bertel Liljequist vuonna 1921. Talon kivijalka ja osin ensimmäinen kerros sekä länsisivun sisäänkäynnin porraskivet ovat käsin piikattua harmaata graniittis-granodioriittista kiveä. Paikoin kiven pinnassa on nähtävissä urapiikkausta.

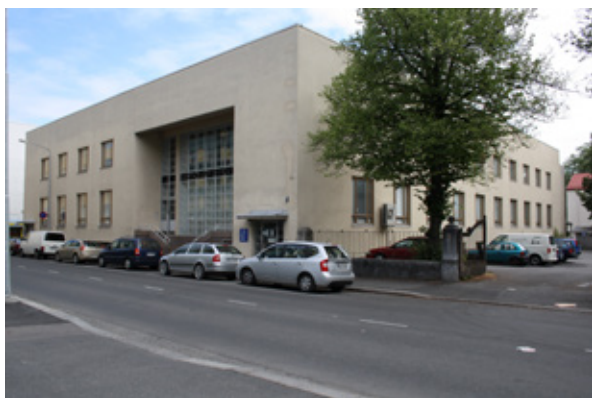
**Kuva 11.** Postitalo. Kuva: Heikki Lukkarinen.

Arkkitehti Otto Flodin suunnittelema funkkistyylinen Kuopion posti- ja lennätintalo (Kuninkaankatu 19) rakennettiin 1936–1937 (Kuva 11). Arkkitehtitoimisto Osmo Sillmanin suunnittelema Museokadun puoleisen sivun korotus toteutettiin vuonna 1988.

Tiilirakenteisen rapattupintaisen rakennuksen kivijalka ja pääsisäänkäynnin portaiden kivet (Liite 1, Kuva 29) ovat Espoon Laajalahden Elvikin kartanon mailta louhittua tummanpunertavaa, iältään 1863±11 Ma (miljoonaa vuotta) vanhaa, ns. Leppävaaran graniittia. Rakennuskivet tuotiin Kuopion satamaan, jossa ne työstettiin sopivan kokoisiksi harkoiksi ja siirrettiin sitten rakennuskohteeseen. Kivien pinta on piikattu kahteen eri karkeuteen (Liite 1, Kuva 30). Rakennustyötä johti Suomen kommunistisen puolueen pitkäaikaisena puheenjohtajana tunnetuksi tullut Aarne Saarinen.

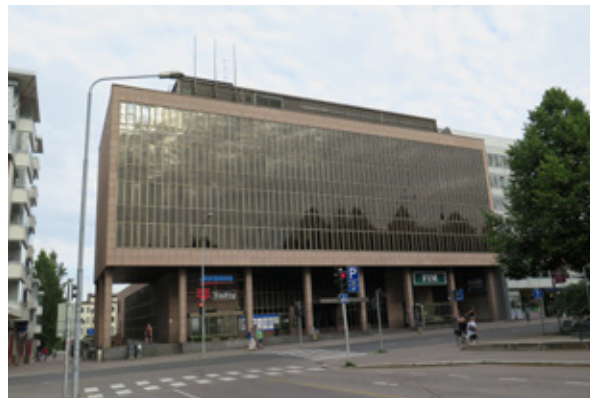
**Kuva 12.** SYP:n talo. Kuva: Heikki Pirinen.

SYP:n pankkirakennus (Puijonkatu 29) valmistui vuonna 1977 ja sen on suunnitellut arkkitehti Esa Malmivaara. Rakennuksen julkisivu on tehty punaisesta Taivassalon graniitista (*Balmoral Red cg*) (Kuva 12). Julkisivu on nykyisin suojeltu, muutoin rakennus on saneerattu vuonna 2018–19.

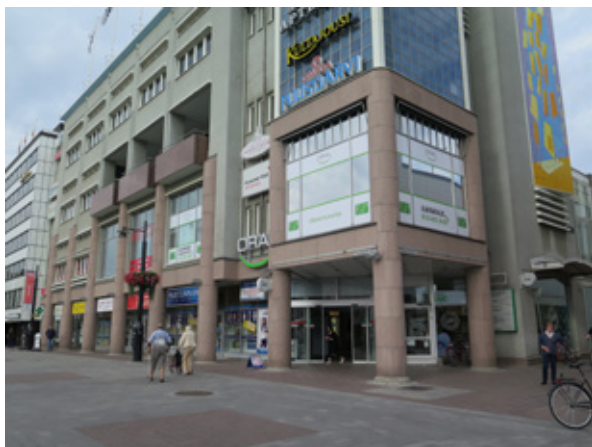
**Kuva 13.** Kauppakeskus Sektori. Kuva: Heikki Pirinen.

Puijonkatu 23:ssa sijaitseva, arkkitehti Heikki Tegelmannin ja rakennusmestari Vesa Kauhasen suunnittelema kauppakeskus Sektori valmistui vuonna 1988. Rakennus on betonirakenteinen, mutta se edustaa nykyaikaista rakennuskiven käyttöä: rakennuksen alakerta ja fasadipylväät toisen kerroksen korkeudelle asti on verhoiltu punaisilla Taivassalon graniittilaatoilla (Kuva 13).

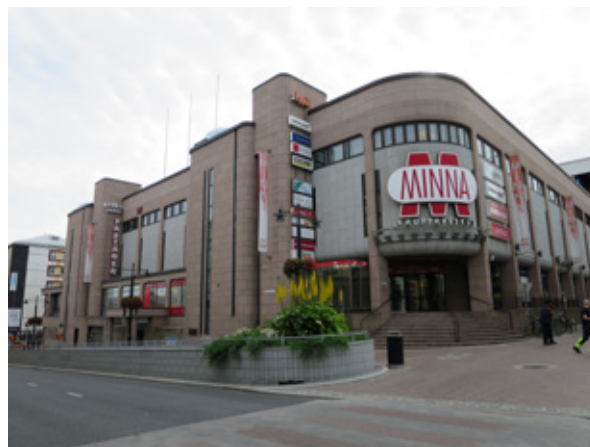
**Kuva 14.** Kauppakeskus Minna. Kuva: Olavi Selonen.

Vuonna 1988 valmistuneen Kauppakeskus Minnan (Haapaniemenkatu 23) rakennuksen suunnitelti arkkitehti Esa Malmivaara. Rakennus on betonielementtinen, mutta ulkoseinäverhoilu on hyvä esimerkki siitä miten kaarevapintaiseksi ja -reunaiseksi työstettyä kiveä voidaan käyttää rakentamiseen. Seinät, kivijalka sekä sisäänkäyntien porrastasot on verhottu 4–5 cm paksuilla, koneellisesti ristipäähakuilla laatoilla. Kivilaadultaan laatat ovat Taivassalon punaista graniittia ja Ristijärven harmaata graniittia (*Ristijärvi Grey*) (Kuva 14).

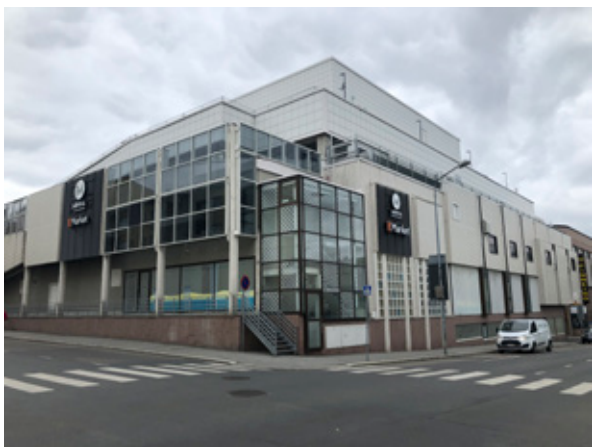
**Kuva 15.** Liiketalo Carlson. Kuva: Olavi Selonen.

Vuonna 1989 valmistuneen liikerakennuksen Carlson (Ajurinkatu 16) suunnittelivat arkkitehdit Ossi Andersson ja Kari Toppila (Kuva 15). Ra-

kennuksen kivijalka ja alaosan seinät on verhoiltu polttopintaisilla kivilaatoilla, jotka ovat punaista Virolahden rapakivigraniittia (*Carmen Red*). Aju-  
rinkadun puoleisessa seinässä on muutamassa le-  
vyssä hyvin näkyvissä rapakiville ominainen pyö-  
reiden tai pyöreähköjen kalimaasälpäovoidien ja  
niitä ympäröivien plagioklaasikehien luonnehtima  
porfyrynen rakenne (Liite 1, Kuva 31).

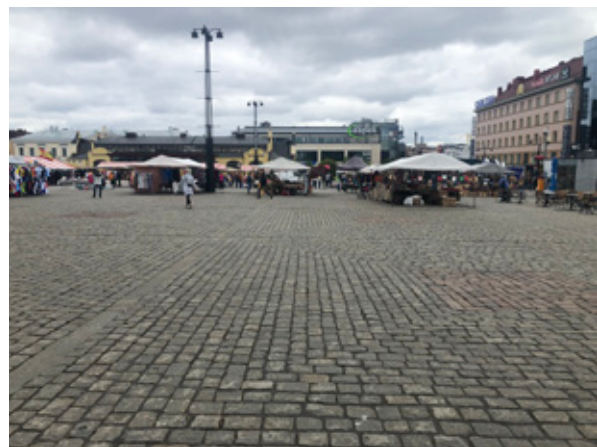
**Kuva 16.** Kuopion kauppatori. Kuva: Olavi Selonen.

Torin pohjoisosa on päällystetty harmailla ja pu-  
naisilla graniittisilla nupukivillä (Kuva 16). Har-  
maissa osissa punaiset kivet muodostavat suun-  
nilleen 3 m x 3 m kokoisia ruutuja. Käyttämällä  
erivärisiä kiviä ja asettamalla kiviä erisuuntiin on  
saatu syntymään päällysteeseen myös kiilamaista  
kuviointia. Torin eteläosa on päällystetty Kurun  
harmailla ja Taivassalon punaisilla polttopintaisilla  
graniittilaatoilla (Liite 1, Kuva 32). Täälläkin pu-  
naiset laatat muodostavat noin 3 m x 3 m kokoisia  
ruutuja (Liite 1, Kuva 32).

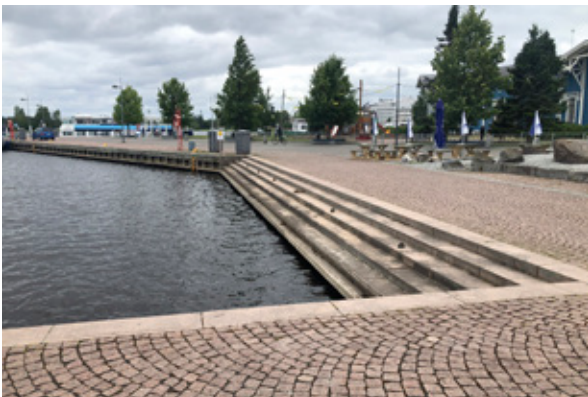
**Kuva 17.** Kuopion satama-alue. Kuva: Olavi Selonen.

Matkustajasatamassa on runsaasti esimerkkejä kivirakentamisesta ja luonnonkiven käytöstä koristeena (Kuva 17). Kauppakadun itäpäässä on lohkopintaisia Kurun harmaasta graniitista tehtyjä pylviäitä, kadunpäällysteenä Kurun harmaita nupukiviä, penkinalustat on myös tehty Kurun harmaasta graniitista (Liite 1, Kuva 38). Kauppakadun päässä on myös kaarevia pilareita, jotka on tehty vaaleasta porfyirisestä granodioriitista.

Satama-altaan pohjoisreunaa hallitsevat ristipäähakattua Taivassalon punaisesta graniitista rakennetut portaat (Kuva 17). Portaiden edustalla olevat Siilinjärven Yaran kaivoksen mustavalkokirjavat glimmeriitti-karbonaattiilohkareet on ympäröity harmailla graniittinopilla; asetelma on reunustettu vanhoilla kivijalkakivillä (Liite 1, Kuva 42). Näiden vieressä, ravintola Albatrossin edessä on lohkopintaisia Kurun harmaasta graniitista tehtyjä pylviäitä.

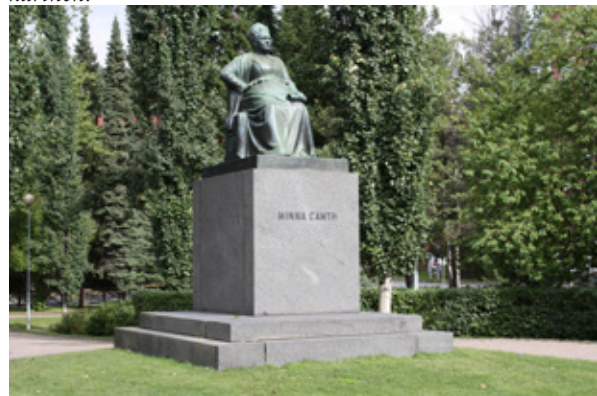
**Kuva 20.** Minnan Canthin patsas. Kuva: Heikki Lukkarinen.

Kuopiolaisen kirjailijan, lehtinaisen, liikeneisen ja yhteiskunnallinen vaikuttajan Minna Canthin patsas (Kuva 20) sijaitsee Kuopion keskustan koillispuolella Maljalahden kaupunginosassa hänelle nimetyssä puistossa. Vuonna 1937 paljastetun patsaan on suunnitellut kuvanveistäjä Eemil Halonen. Istuvaa Minna Canthia esittävä 2,3 m korkea pronssivalos on sijoitettu Jyväskylän mustasta dioriittista (*Windsor Black*) valmistetun 2,4 m korkean jalustan päälle.

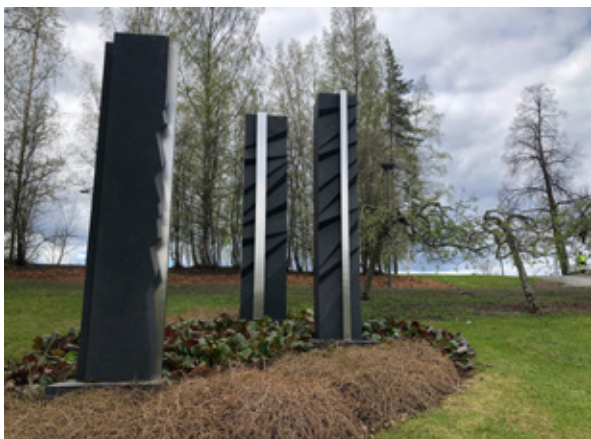
**Kuva 21.** ”Primavera / Purot kalliassa” -veistos. Kuva: Olavi Selonen.

”Primavera / Purot kalliassa” -veistos (Kuva 21) sijaitsee Kuopion yliopistollisen keskussairaalan

puistossa. Sen on suunnitellut kuvanveistäjä Terho Sakki. Veistos on paljastettu vuonna 1983. Se koostuu kolmesta pilarista, jotka ovat hiottua Jyväskylän mustaa dioriittia (*Jyväskylä Black*).

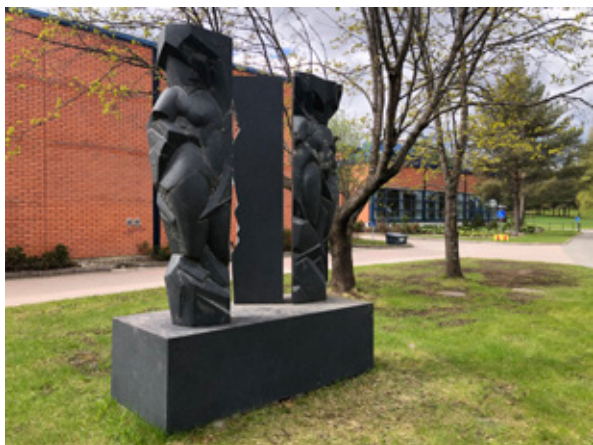
**Kuva 23.** ”Primavera II” -veistos. Kuva: Olavi Selonen.

”Primavera II” -veistos (Kuva 23) sijaitsee Kuopion yliopiston Snellmania-rakennuksen edustalla. Sen on suunnitellut kuvanveistäjä Terho Sakki. Veistos on paljastettu vuonna 1991. Se koostuu kolmesta pilarista, jotka ovat hiottua Äänekosken Iivarinvuoren mustaa sarvivälkegabroa (*Iivari Black*).

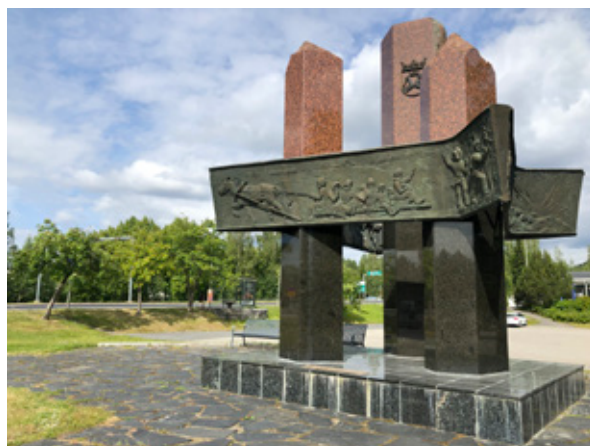
**Kuva 22.** ”Karjalan evakkotie” -monumentti. Kuva: Olavi Selonen.

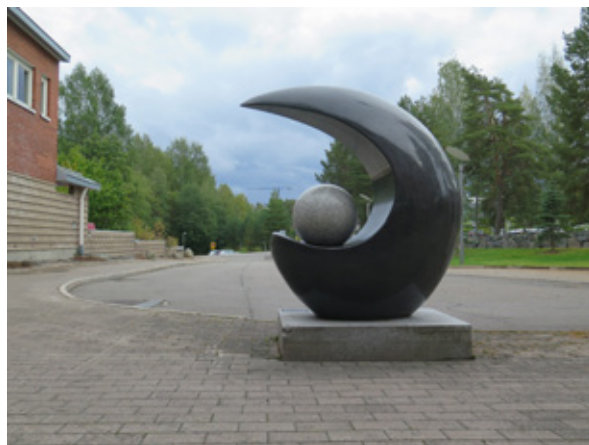
**Kuva 24.** ”G-veistos”. Kuva: Heikki Pirinen.

Geologian tutkimuskeskuksen pääsisäänkäynnin (Neulaniementie 5) edustalla on ”G-veistos” (Kuva 24), jonka on suunnitellut kiviseppä Aimo Hoffren ja toteuttanut Pekka Parkkinen ja Juha Ketunen Joensuun oppimiskeskuksesta. Se on paljastettu vuonna 2001. Veistos koostuu kiillotetusta mustasta Varpaisjärven diabaasista (*PG Black*) ja kiillotetusta Ristijärven vaalean harmaasta graniitista (*Arctic White*). Jalusta on hiekkapuhallettua Ristijärven vaalean harmaata graniittia.

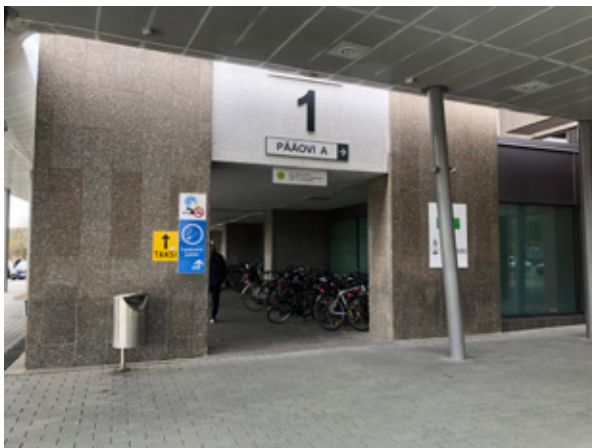
**Kuva 26.** Rapakivigraniittilaattoja julkisivussa. Kuva: Olavi Selonen.

Kuopion yliopistollisen keskussairaalan pääsairalarakennuksen julkisivun alaosa on pääsisäänkäynnin (1980-luku) kohdalla päällystetty ristipäähakatuilla Taivassalon ruskeilla rapakivigraniittilaatoilla (*Esko Brown*) (Kuva 26). Kivilaji on pyterliitti ja sen ikä on noin 1580 miljoonaa vuotta.

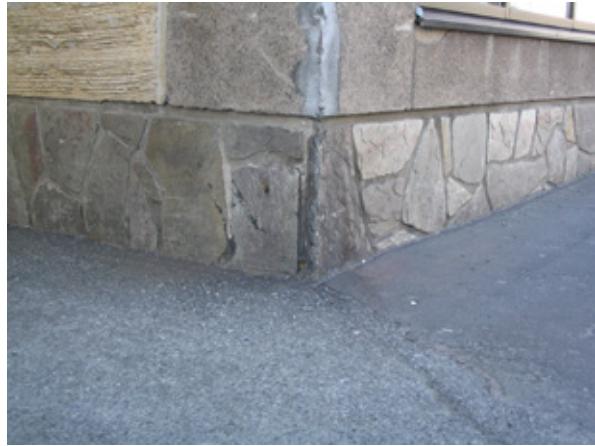
**Kuva 25.** Nilsin kvartsiittilaattoja kivijalassa. Kuva: Heikki Lukkarinen.

Torikatu 26:ssa sijaitsevan liike- ja asuintalon (1951) kivijalka on verhoiltu Nilsin kvartsiittilaatoilla (Kuva 25). Kvartsiitti on alkuperältään noin 2 400 miljoonaa vuotta sitten merenrantaan kerrostunutta kvartsihiekkaa. Geologisissa tapahtumissa 1 910–1 880 miljoonaa vuotta sitten hiekoista kiteytyi kovaa liuskekiveä. Kvartsiittilaattoja käytetään sisä- ja ulkotilojen pintojen verhoiluun.

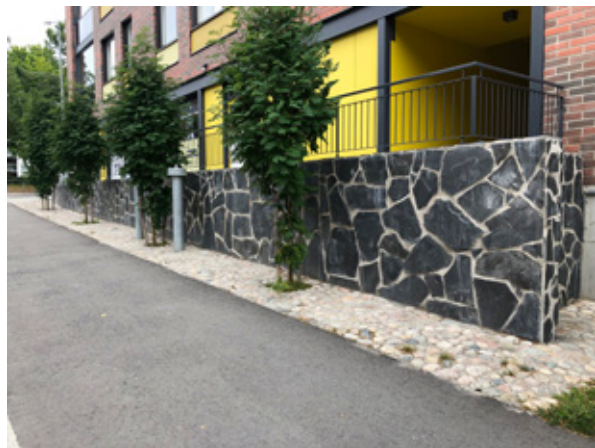
**Kuva 27.** Oriveden liuskelattoa portaikossa. Kuva: Olavi Selonen.

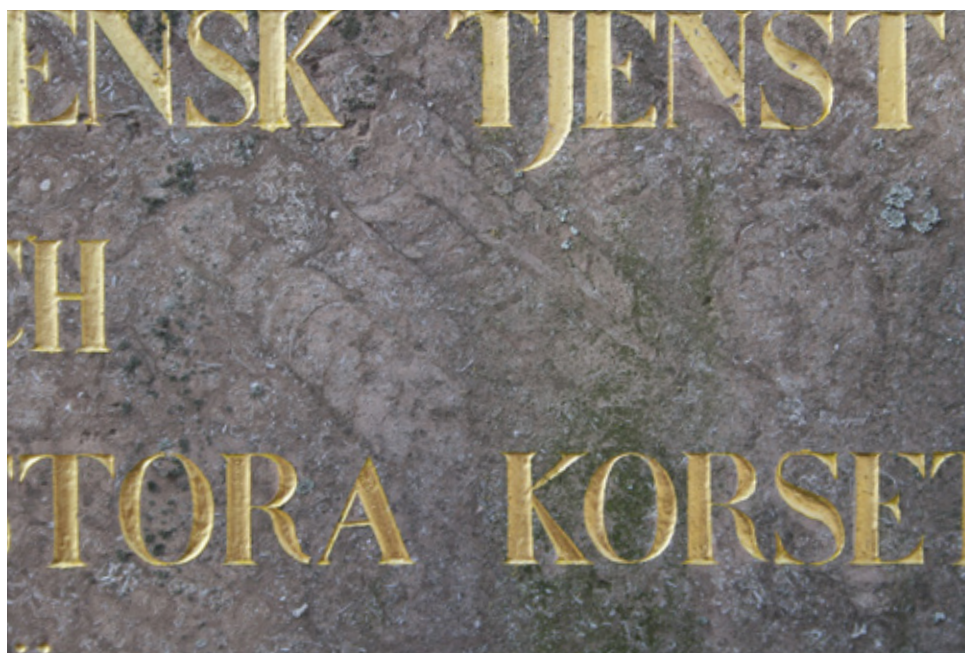
*Ortoseratiitti-fossiileja Öölannin kalkkikivistä valmistetussa hautakivessä. Sankaripuisto, Hatsalan hautausmaa. Kuva: Heikki Lukkarinen.*

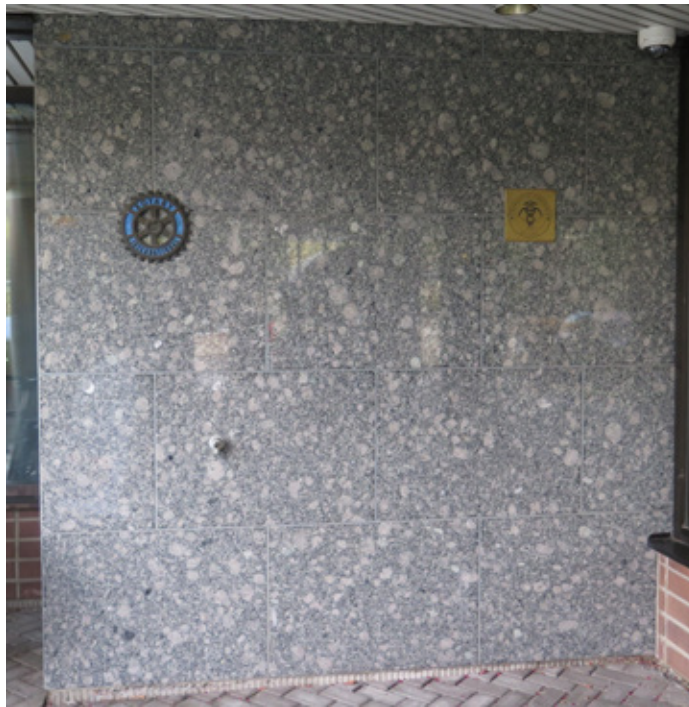
A rare stone quality is used as a detail in an entrance to a hotel building along the Satamakatu Street. During construction of the nuclear power plant in Loviisa in southern Finland, a single sound larger piece of rock was found, and later processed into natural stone products. The rock type is rapakivi granite. Source: Heikki Palin, pers. comm. Photo: Heikki Pirinen.

*Harvinainen kivilaatu hotellirakennuksen sisäänkäynnin yhteydessä Satamakadulla. Loviisan ydinvoimalan rakentamisen yhteydessä löytyi suuri yhtenäinen ja ehjä kalliolohko, joka otettiin talteen ja myöhemmin jalostettiin luonnonkivituotteiksi. Kivilaji on rapakivigraniitti. Lähde: Heikki Palin, suullinen tiedonanto. Kuva: Heikki Pirinen.*

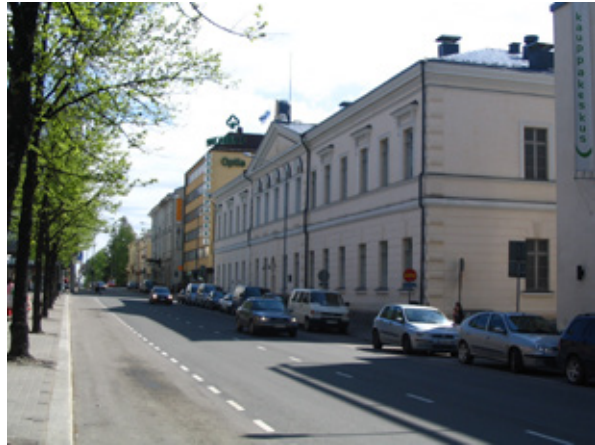
**Kuva 1.** Lyseon Hallikadun puoleinen pääty. Kuva: Heikki Lukkarinen.

Alkuperäisen rakennuksen sokkelin kivet Kauppakadun puolella ovat kivilajiltaan vaihtelevia ja kivien pinta on epätasainen lohkomisen jäljiltä. Kiviharkkojen välinen saumalaastin paksuus vaihtelee. Vuosina 1874–1875 rakennettujen lisäysten sokkelien rajapinnat Kauppakadun puolella ovat rakennuksen päädyistä laskien kolmannen ja neljännen ikkuna-aukon välissä. Lisäosien sokkelikivet Puijonkadun puoleisessa lisäyksessä ovat tasapintaisempia ja kivilajiltaan tasalaatuisempia kuin alkuperäisen osan, mutta Hallikadun puoleinen sokkeli sen sijaan on hyvä esimerkki 1870-luvulla ja ennen sitä Kuopiossa tehtyjen kivijalkojen tekoavasta. Rakentamiseen käytettiin karkeasti lohkotettuja, kivilajiltaan vaihtelevia joko kalliosta tai isommista irtokivistä irrotettuja lohkkareita. Isojen lohkkareiden välit tilkittiin pienemmällä luonnonkivillä ja lohkomisessa jääneillä kappaleilla. Sideaineena ja pintaa siistivänä päällysteenä käytettiin kalkkilaastia. Pintoja on myöhemmin korjailtu sementillä. Tuuletusaukkojen reunat tehtiin usein tiilestä (Kuva 3).

Puijonkadun (1884–1885) ja Hallikadun (1914) laajennusten kivijalan kivilaji on harmaata, osin gneissijuovaista granodioriittia. Puijonkadun sisäpihan puoleisessa osassa on myös porfyryista harmaata granodioriittia sekä muita sivuja runsaammin asultaan juovaista kivityyppiä, minkä vuoksi seinä ja kivijalka ovat muita osia kirjavampia ja elävämpiä. 1880-luvulla kivenkäsittelymenetel-

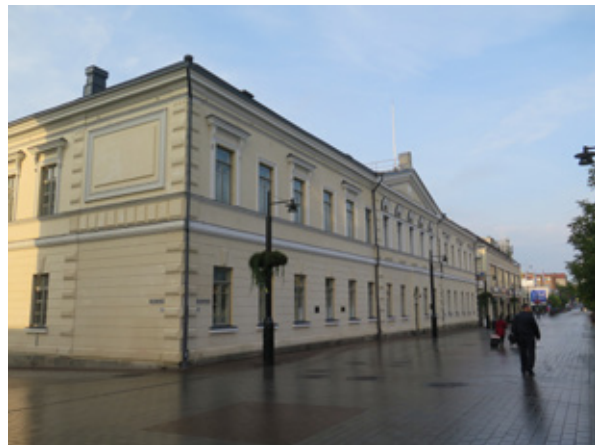
**Kuva 2.** Lyseon Puijonkadun puoleinen pääty. Kuva: Heikki Pirinen.

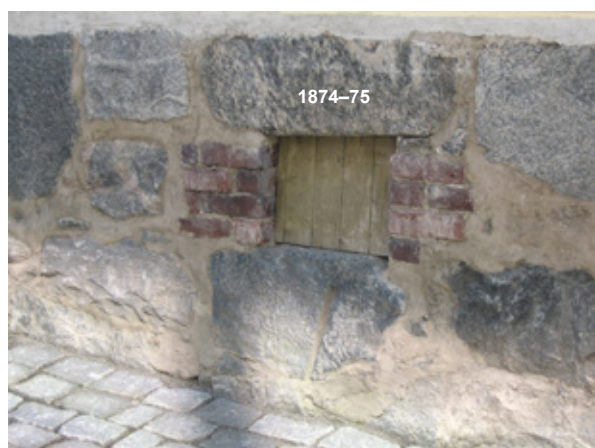
**Kuva 3.** Lyseon vuoden 1875 laajennuksen sokkelin tiilireunainen tuuletusaukko Hallikadun puolella. Kuva: Heikki Lukkarinen.

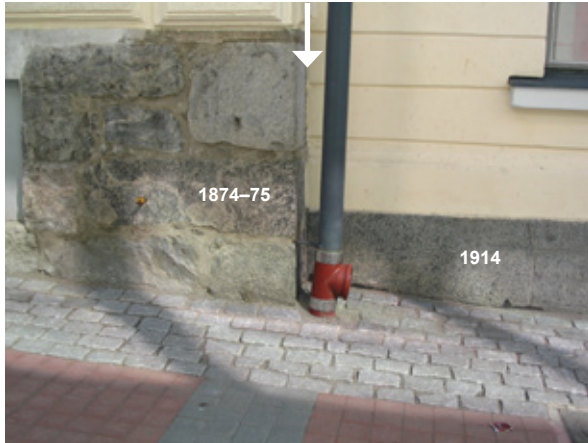
**Kuva 4.** Hallikadun seinän sokkeli. Rännin vasemmalla puolella vuoden 1875 sokkeli ja oikealla puolella vuoden 1914 laajennuksen sokkeli. Kuva: Heikki Lukkarinen.

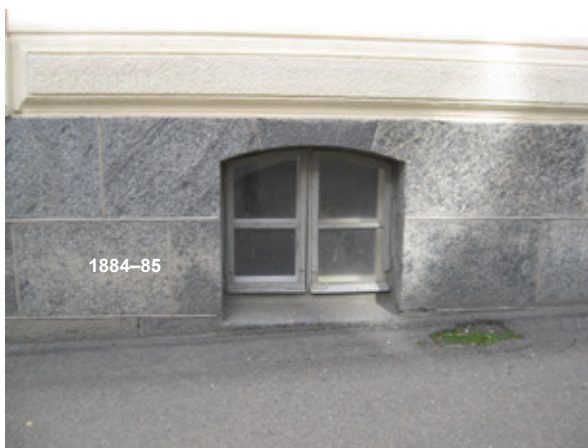
**Kuva 6.** Vuoden 1885 sokkelin ikkuna-aukko Puijonkadun puolella. Kuva: Heikki Lukkarinen.
